[2015년 안전관리 체계점검]

# 성과감사 결과보고서

# 2015년 안전관리 체계점검 결과 보고

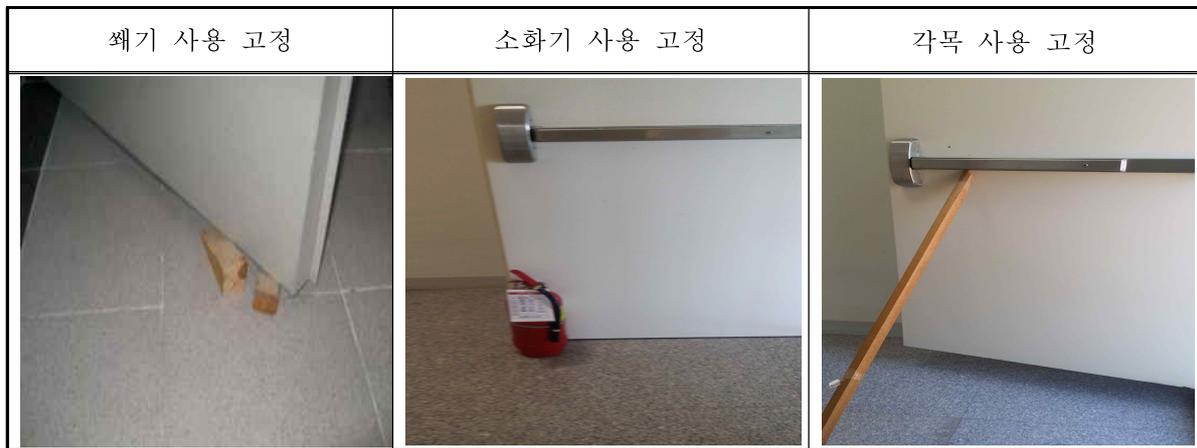
[그림] 방화문 임시 고정 현황

공사의 본사와 같이 직통구조로 되어있는 계단실은 상승기류가 작용하고 있어 하층부에서 화재가 발생할 경우 연소 작용이 발생되어 연기가 유입될 가능성이 매우 높아 방화문은 항상 닫혀 있는 상태를 유지하는 것이 바람직하다.

그런데 본사의 특별피난 계단 제한구역 출입문인 방화문은 직원이 편리하게 사용하도록 [그림]과 같이 말발굽, 도어체크, 썬기 등을 설치하여 개방하고 있어 화재의 위험에 항상 노출되어 있다.

또한 저녁 8시 이후 외부인 출입에 따른 정보 유출을 방지하고자 공사의 모든 출입문을 자동 폐쇄하여 내부직원은 신분증을 이용하여 출입이 가능하도록 하고 있음에도 이에 대한 방화문의 개폐여부에 대한 보안관리가 이루어지지 않고 있다.

따라서 현재 방화문에 설치된 구조물을 제거하여 항상 닫힌 상태를 유지하도록 하고 아울러 저녁 8시 이후 야간 화재 발생 시에는 자동으로 방화문이 열려 신분증 없이도 신속히 이동할 수 있는 대피로를 확보함으로써 안전과 보안이 동시에 유지될 수 있도록 개선이 요구된다.

**조치할 사항** 사장(□□□□실장)은 「건축물의 피난, 방화구조 등의 기준에 관한 규칙」에 따라 방화문은 피난방향으로 열리는 구조로 항상 닫힌 상태를 유지하고 화재발생 등 비상상황이 발생할 경우에는 자유롭게 신속하게 이동할 수 있도록 충분히 홍보하고 방화문 관리 방안을 마련하시기 바랍니다.

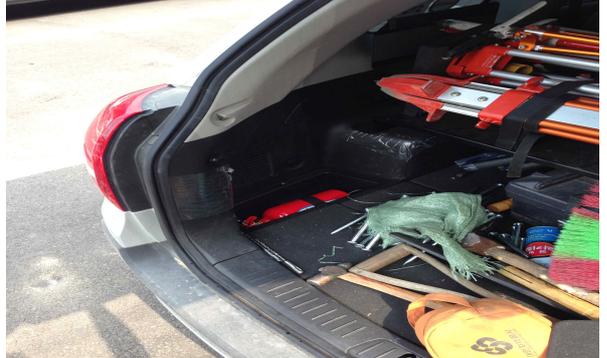
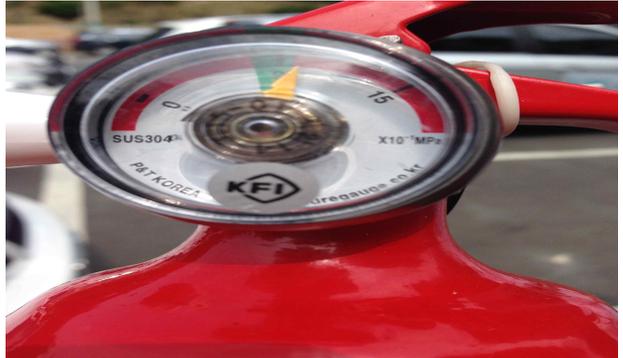
[업무용 임차차량 소화기 위치 및 압력계이지 현황 사례]

그런데도 업무용 임차차량의 안전을 위해 차량에 장착되어 배부된 차량용 소화기의 설치 위치를 확인하기 어렵고 설치된 소화기의 상태가 정상 게이지에서 벗어난 비정상<sup>2)</sup>인 것으로 나타나 있다.

1) 업무용임차차량 계약현황- 건명: 현장업무용 차량 임차 용역, 예산액: 21,158,496,000원, 계약금액: 18,193,259,040원, 계약자: (주)☺☺렌탈[현 ●●렌탈(주)], 계약기간: 2015.6.1.~2019.5.31.(4년)  
2) 소화기 상태를 표시하는 압력게이지의 바늘이 정상에서 벗어나 있는 상태임.

업무용임차 차량 트렁크 전경	차량용 소화기 전경

이는 차량용 소화기에 대한 점검과 필요 시 신속하게 교체가 이루어질 수 있도록 용역업체의 정기 순회 점검 시 반드시 점검하도록 의무화 하고, 유사시 소화기 사용시 위치를 확인하는데 많은 시간이 소비할 수 있으니 내부 인트라넷을 통한 소화기 위치 안내와 필요시 누구든지 사용할 수 있도록 차량용 소화기 위치를 안내하는 표시판을 설치하는 등의 추가적인 노력이 필요하다.

**조치할 사항** 사장(□□□□처장)은 업무용 임차차량에 부착된 차량용 소화기에 대하여 용역업체의 정기 순회 점검 시 반드시 점검하도록 명문화하고, 임차 차량의 소화기 위치를 안내하는 표지판을 부착하여 누구나 위치를 쉽게 파악하는 방안을 마련하시기 바랍니다.
